NAZWA OPRACOWANIA	<b>OCENA STANU TECHNICZNEGO</b>
NAZWA ZADANIA	<b>ROZBUDOWA, PRZEBUDOWA I ZMIANA SPOSOBU UŻYTKOWANIA SYNAGOGI NA CELE KULTURALNO-OŚWIATOWE ORAZ ROZBIÓRKA DOBUDOWANEJ CZĘŚCI SANITARNO GOSPODARCZEJ</b>
ADRES OBIEKTU	KORONOWO UL. SIENKIEWICZA 2 DZ.NR. 862/10 i 1600
NAZWA I ADRES INWESTORA	GMINA KORONOWO PLAC ZWYCIĘSTWA 1 86-010 KORONOWO
BRANŻA	<b>BUDOWLANA</b>
CPV

# OCENA STANU TECHNICZNEGO

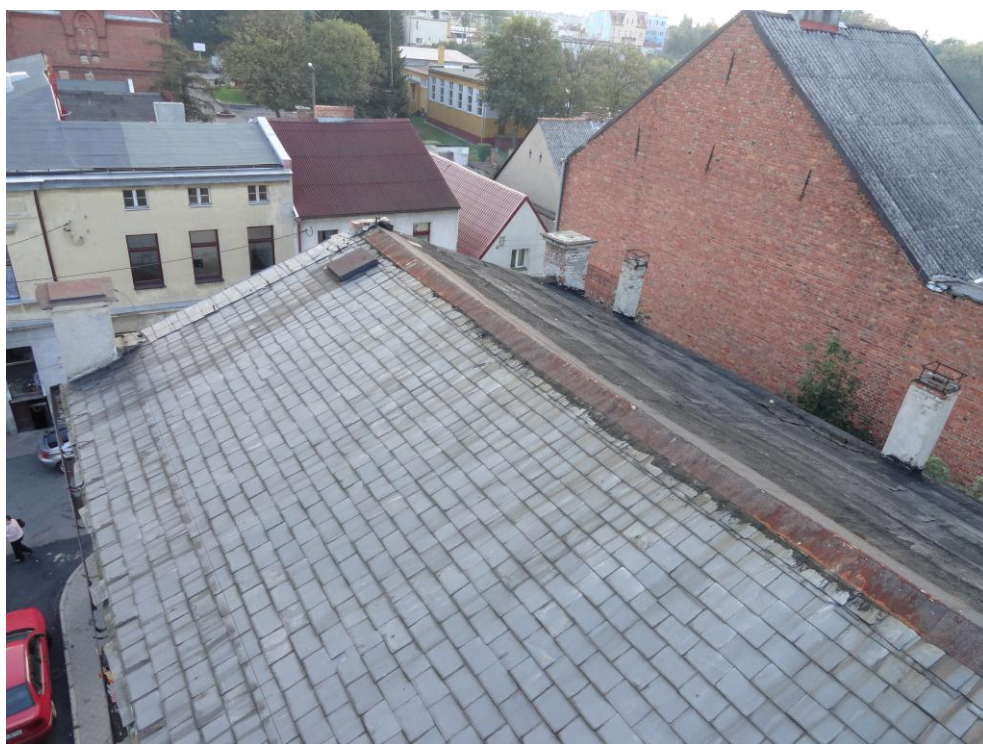
Dach budynku dwuspadowy. Jedna połać dachowa pokryta łupkiem (wiele ubytków), druga pokryta papą asfaltową na deskowaniu pełnym (fot. 4). Dach dobudowanej części sanitarno-gospodarczej kryty płytą falistą azbestowo-cementową. Orynnowanie z blachy ocynkowanej – w dużym stopniu skorodowane, ubytki i brak szczelności (fot.5 i fot.6).

Fot.4. Widok dachu w kierunku ul. Sienkiewicza

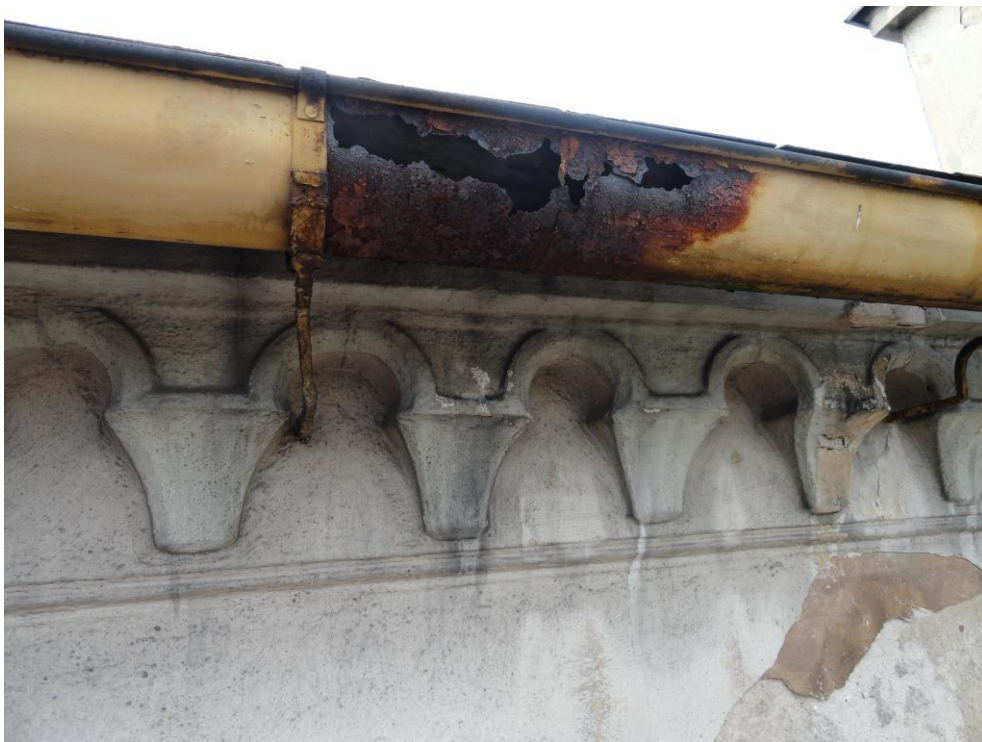
Fot.5. Widok gzymsu podrynnowego i rynny dachowej

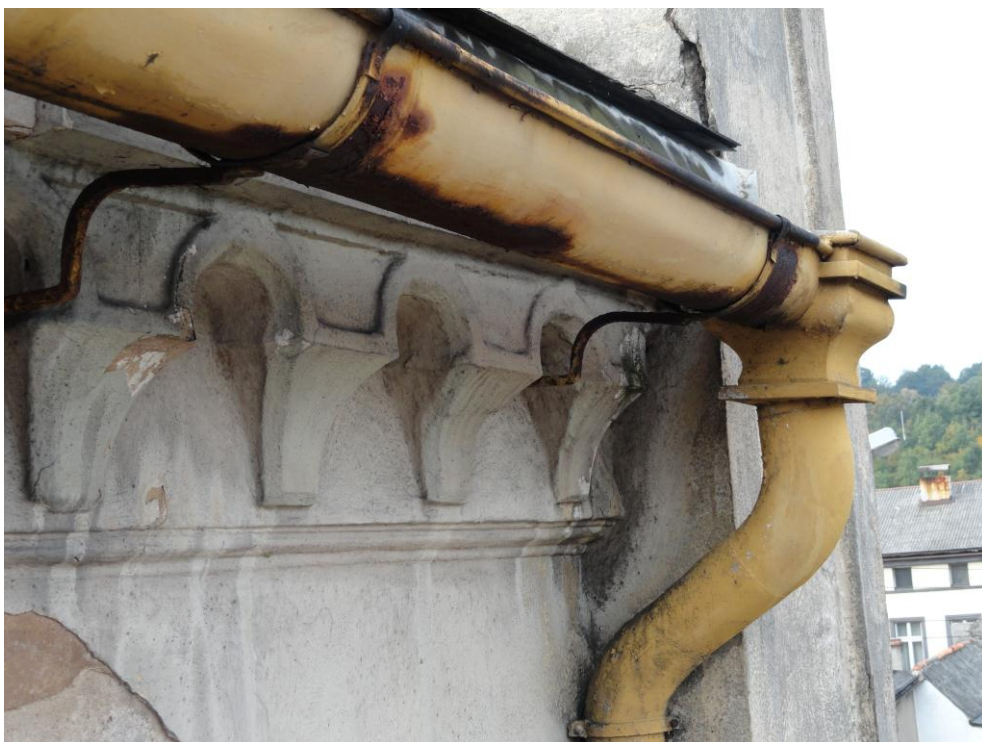
Fot.6. Widok rynny z koszem spustowym

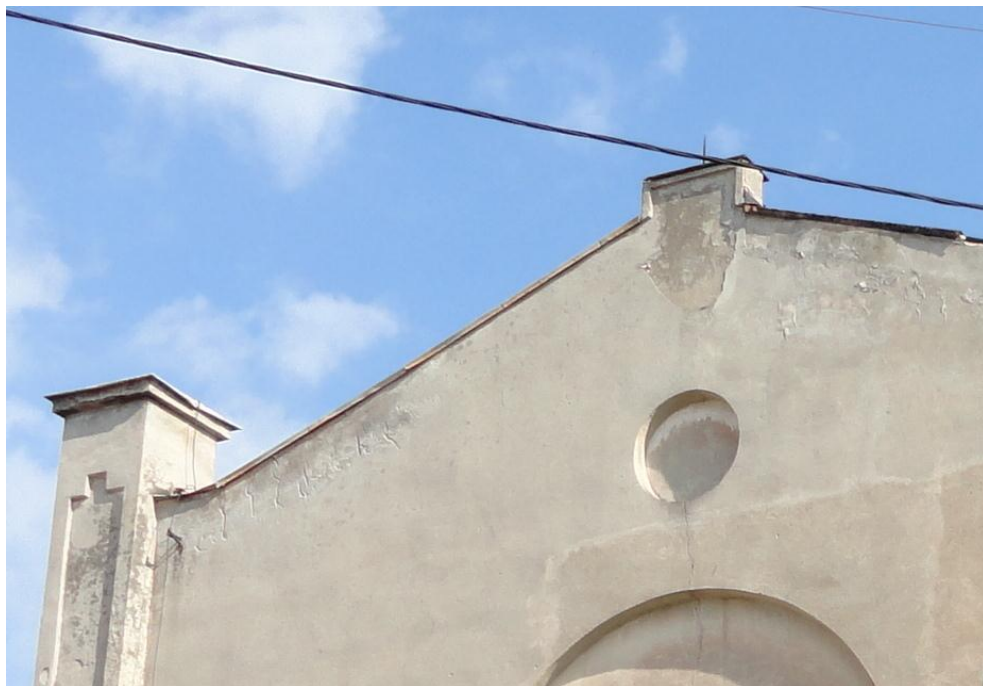
Ściana wewnętrzna powyżej stropu projektorni grubości 25cm wykonana z bloczków wapienno-piaskowych na zaprawie cementowo-wapiennej. Ścianki działowe wykonane z cegły pełnej. Na ścianach szczytowych widoczne pęknięcia pionowe wywołane prawdopodobnie przez siły poziome powstałe wskutek deformacji konstrukcji dachu (fot.7).

Dach drewniany o wiązarze dwuwieszakowym. Kąt nachylenia połaci dachowej wynosi 20°. Wiązar dwuwieszakowy składa się z dwóch wieszaków 20x20, ściągu 20x30 obciążonego belkami stropowymi 20x20, rozpory 20x20 i dwóch zastrzałów 20x20 i 14x16. Nad rozporą umieszczone są kleszcze 16x18 usztywniające dach w kierunku poprzecznym. Usztywnienie dachu w kierunku podłużnym zapewniają miecze 14x16 przymocowane do płatwi 15x18 podtrzymujących krokwie i do wieszaków. Krokwie 16x18. Słupy 16x18. Część drewnianych elementów konstrukcji dachu zniszczona przez korozję biologiczną a jeden wiązar dachowy pozbawiony jest części ściągu (fot.18). Uszkodzony ściąg jednego dźwigara dachowego spowodował deformację węzłów (fot.21) oraz ugięcie całej konstrukcji dachu. Siły poziome przenoszone pierwotnie przez ściąg obcinają obecnie ściany podłużne co spowodowało zarysowanie pionowe ścian poprzecznych (fot. 7)

Fot.7. Zarysowanie ściany szczytowej

- mechaniczne oczyszczenie murów,
- uzupełnienie ubytków,
- wykonanie ściąągów stalowych wzdłuż ściąągów dźwigarów dachowych,,
- wykonanie przepony poziomej ścian za pomocą iniekcji ciśnieniowej,

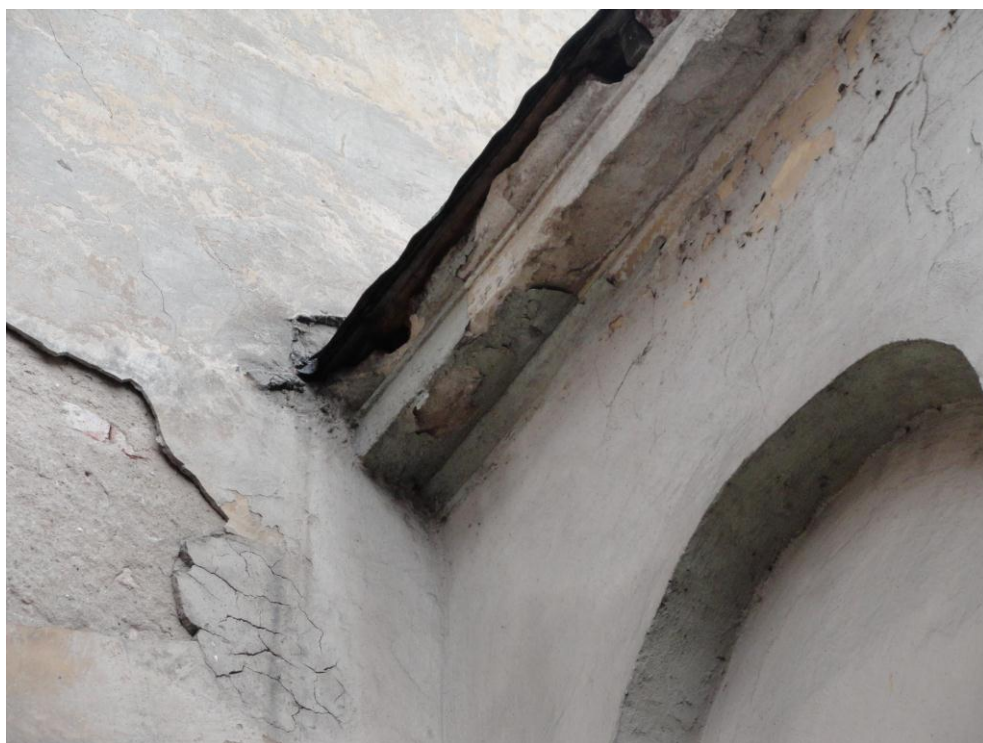
Tynk cementowo – wapienny. W części przyziemia oraz przy uszkodzonych rurach spustowych widoczne znaczne ubytki tynku oraz zawilgocenia i zasolenia (fot.8-13) ). Tynki przewidziane do wymiany.

Fot.8. Gzyms na absydzie

- wykonanie zewnętrznych tynków renowacyjnych z odtworzeniem detali architektonicznych (boniowanie, gzymsy),
- wykonanie szpachlówki do tynków renowacyjnych oraz powłoki malarskiej z farby silikonowej.

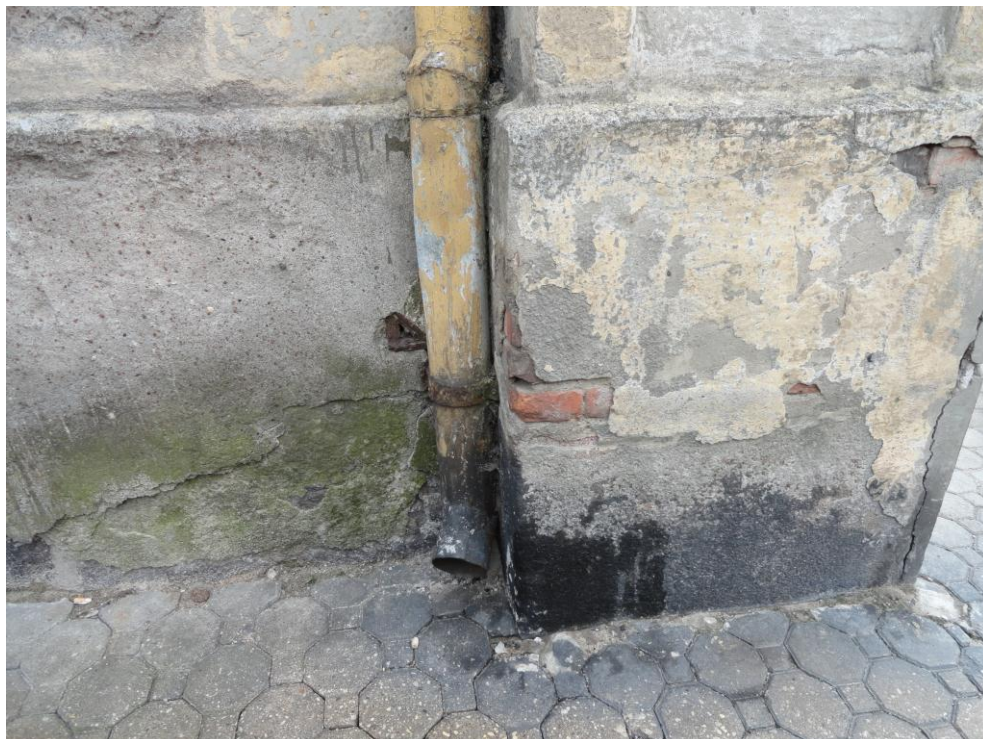
Fot.9. Wylot rury spustowej

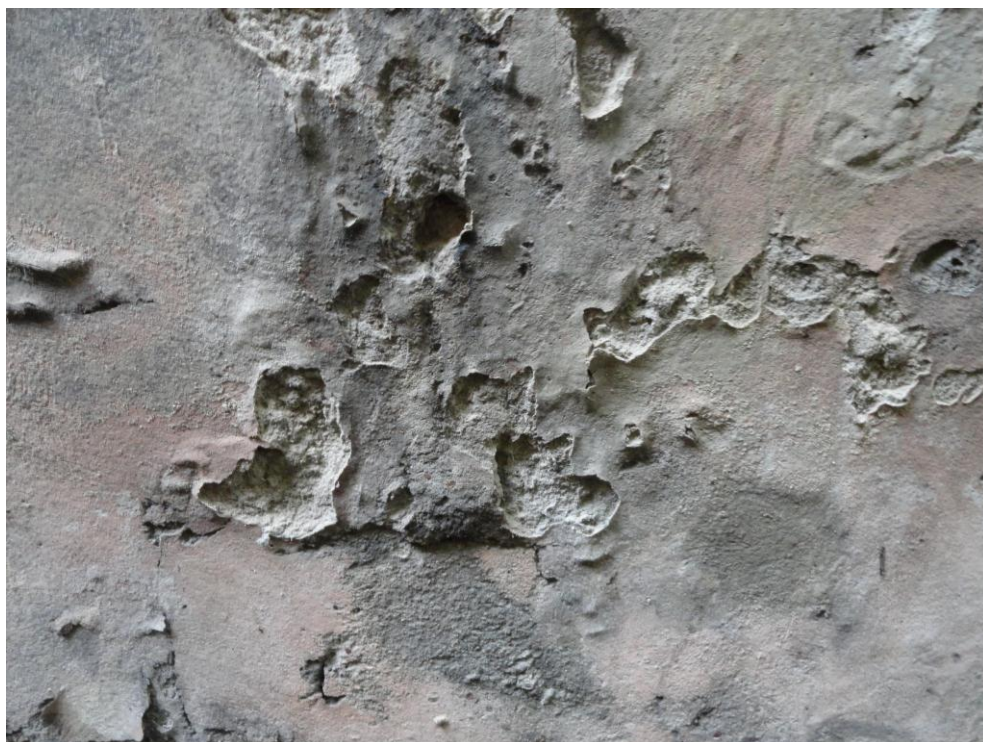
Fot.10. Wykwity solne na tynku zewnętrznym

- osuszenie murów,
- impregnacja murów preparatem grzybobójczym,
- uzupełnienie spoin tynkiem renowacyjnym,
- wykonanie tynków renowacyjnych i izolacji przeciwwilgociowej ścian fundamentowych,

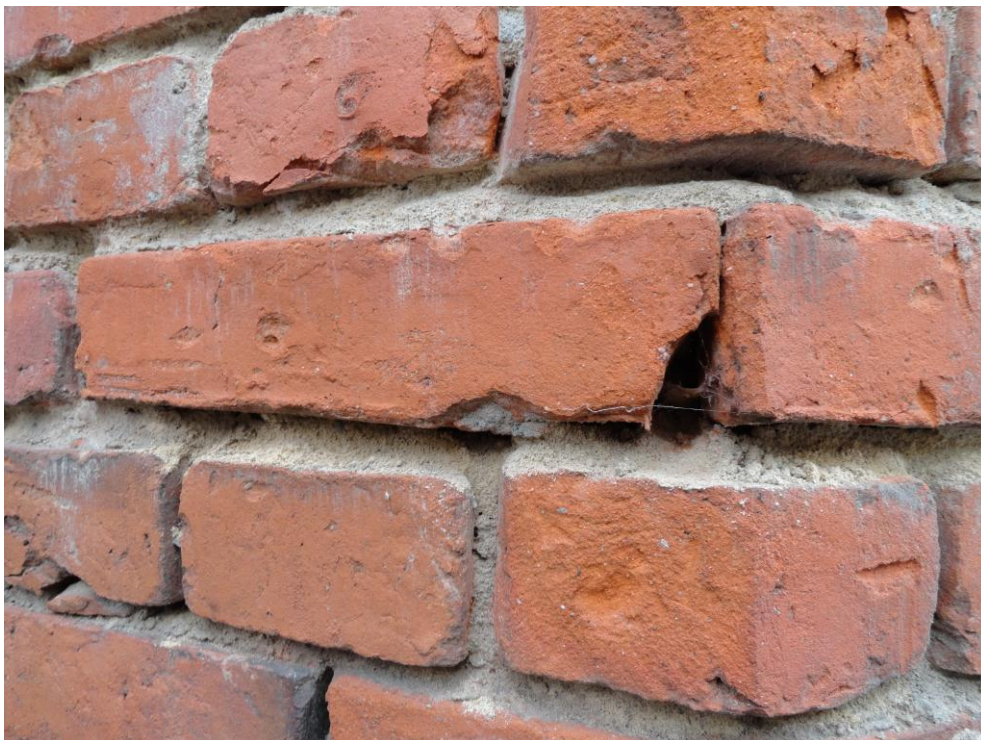
Fot.11. Ubytki w spoinach

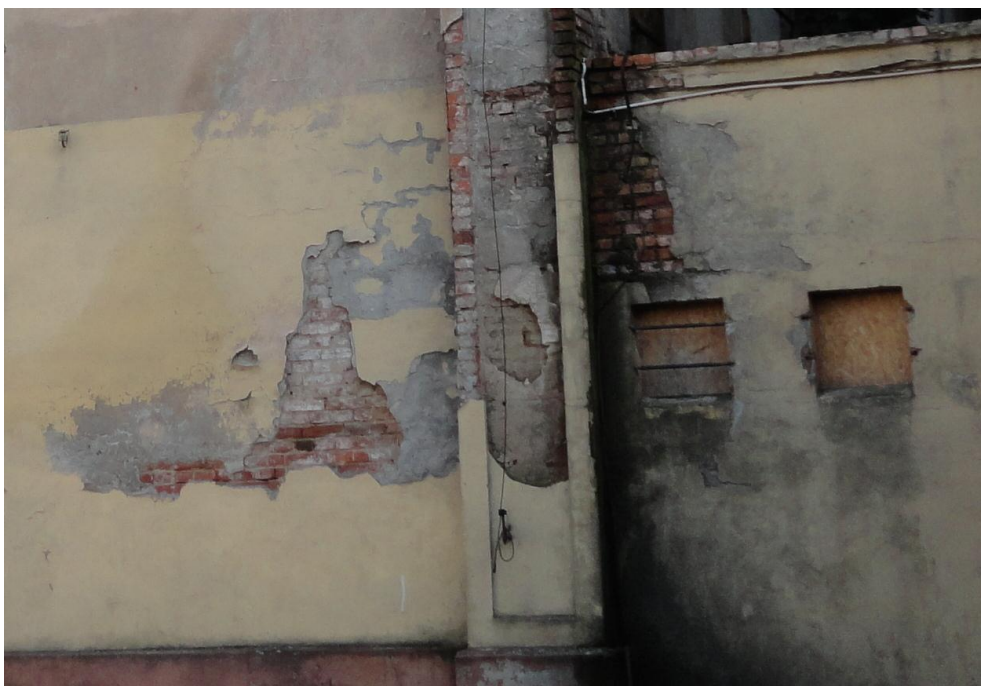
Fot.12. Ubytki i zawilgocenia tynku

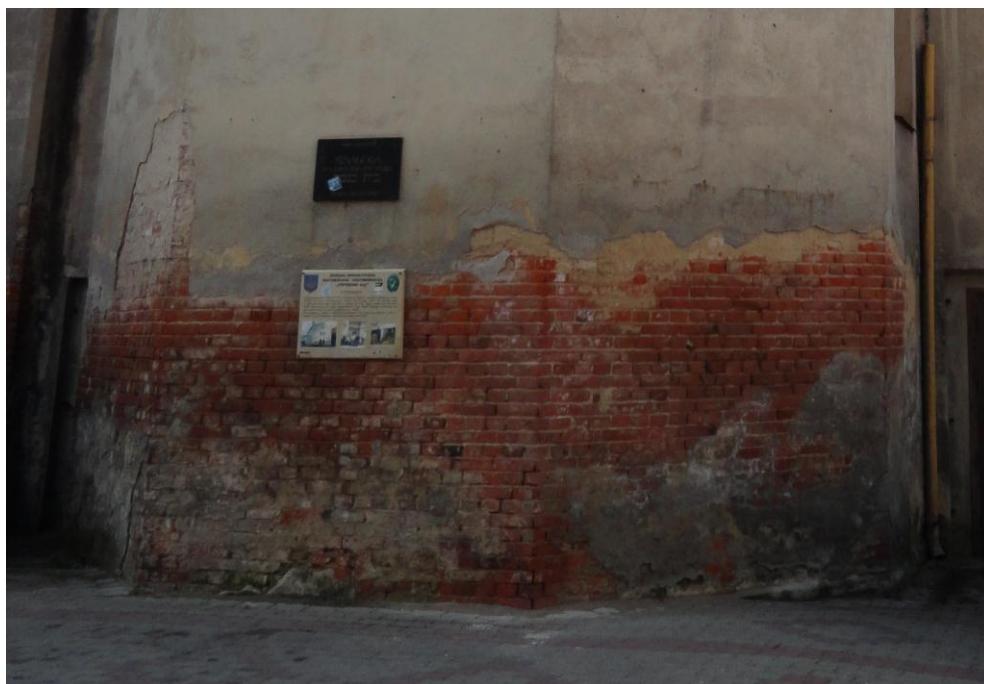
Fot.13. Ubytki i zawilgocenie tynku na absydzie

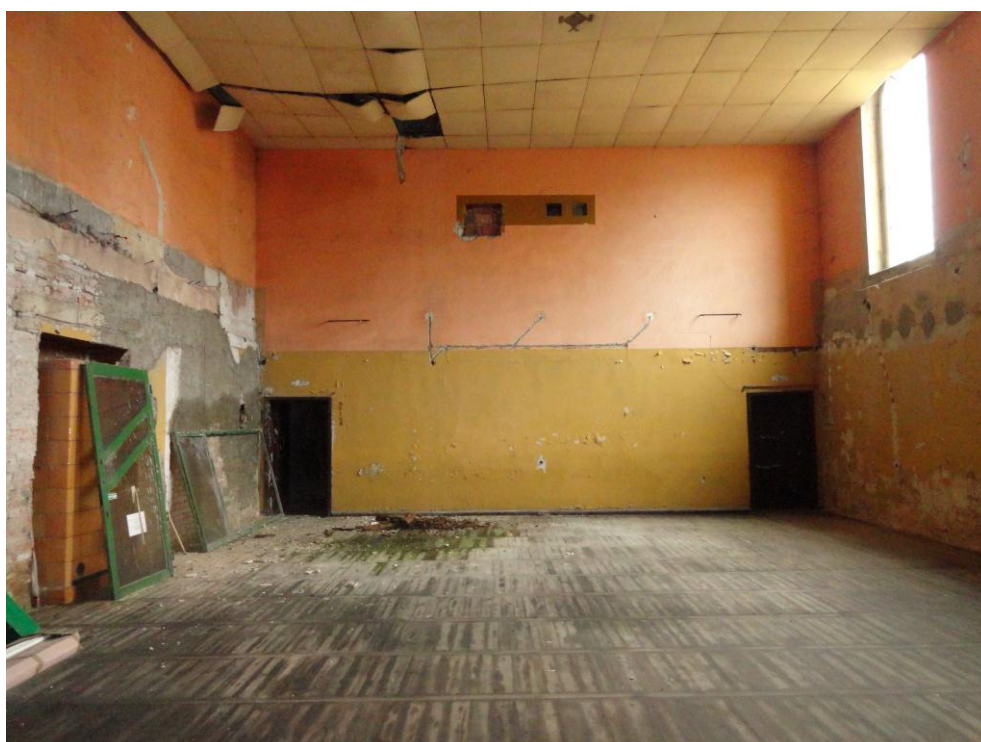
Podłoga na gruncie – w sali i holu drewniana z desek łączonych na wpust i pióro, układanych na legarach. W dużej części deski zniszczone przez zawilgocenie (fot.14). W pomieszczeniu szatni posadzka ceramiczna. Podłoga w projektorni z płyt pilśniowych.

Fot.14. Wnętrze Sali głównej – widok na ścianę byłej projektorni

Podłoga na Sali głównej przewidziana do wymiany z zachowaniem pierwotnej formy, pozostałe do rozbiórki.

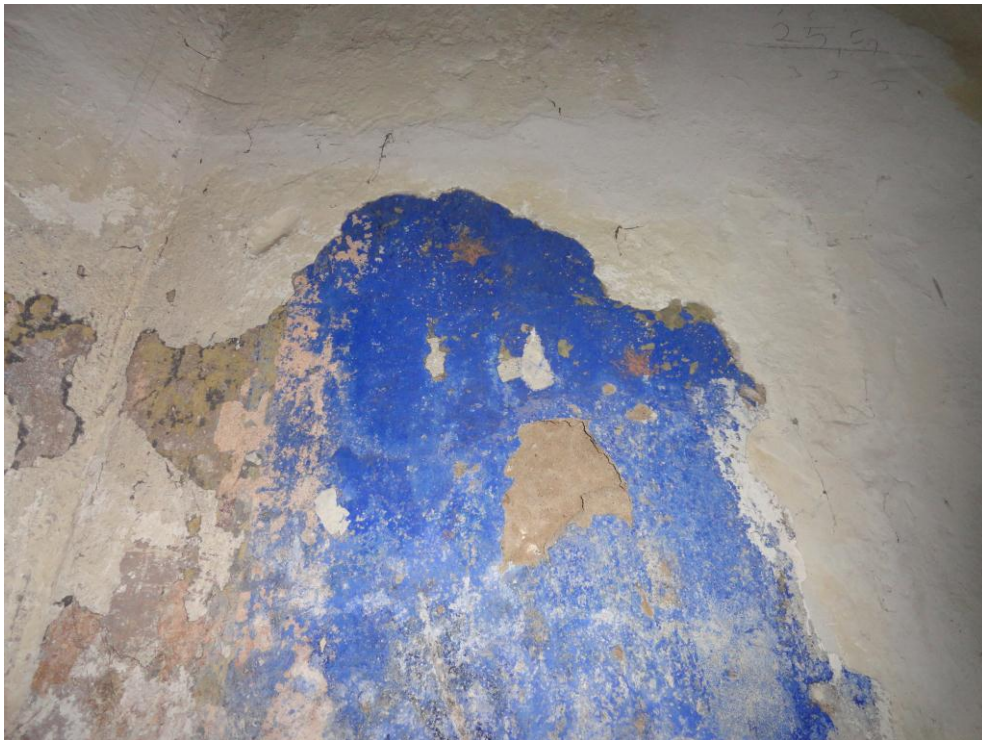
Fot.15. Fragment oryginalnej powłoki malarskiej ścian wewnętrznych absydy

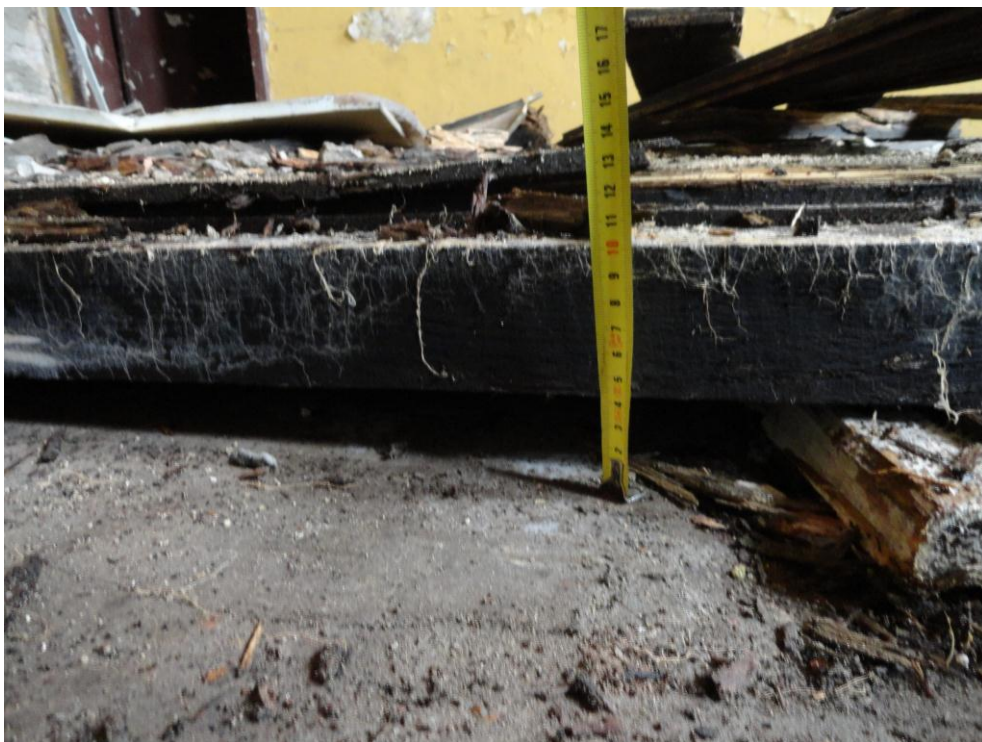
Fot.16. Przekrój przez podłogę w sali głównej

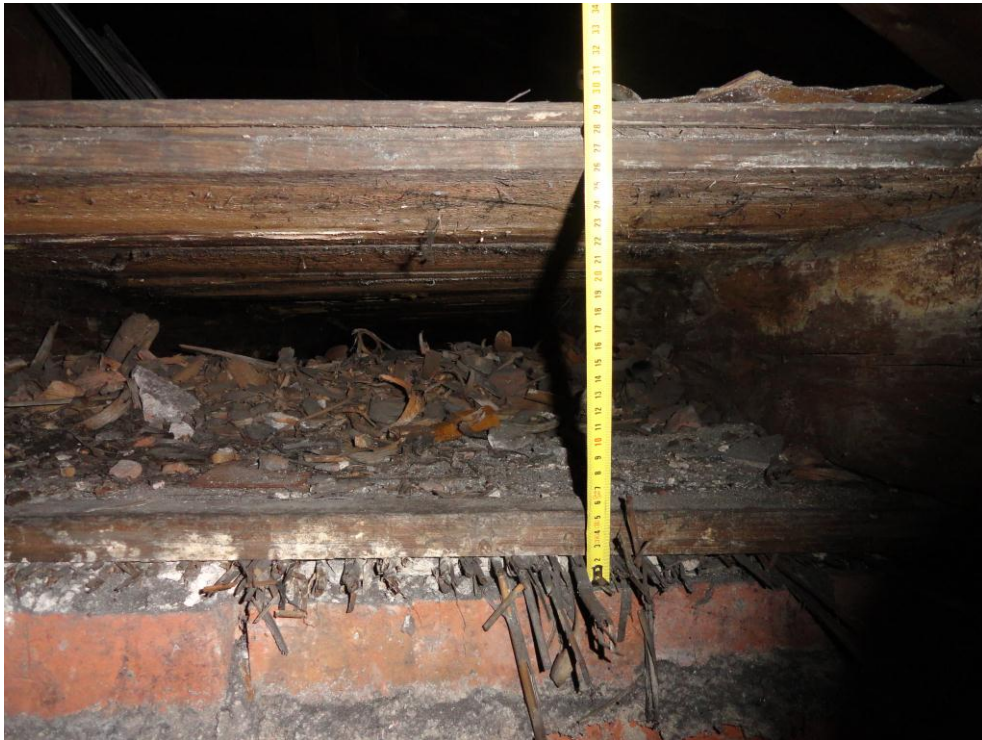
Fot.17. Przekrój przez strop belkowy nad salą

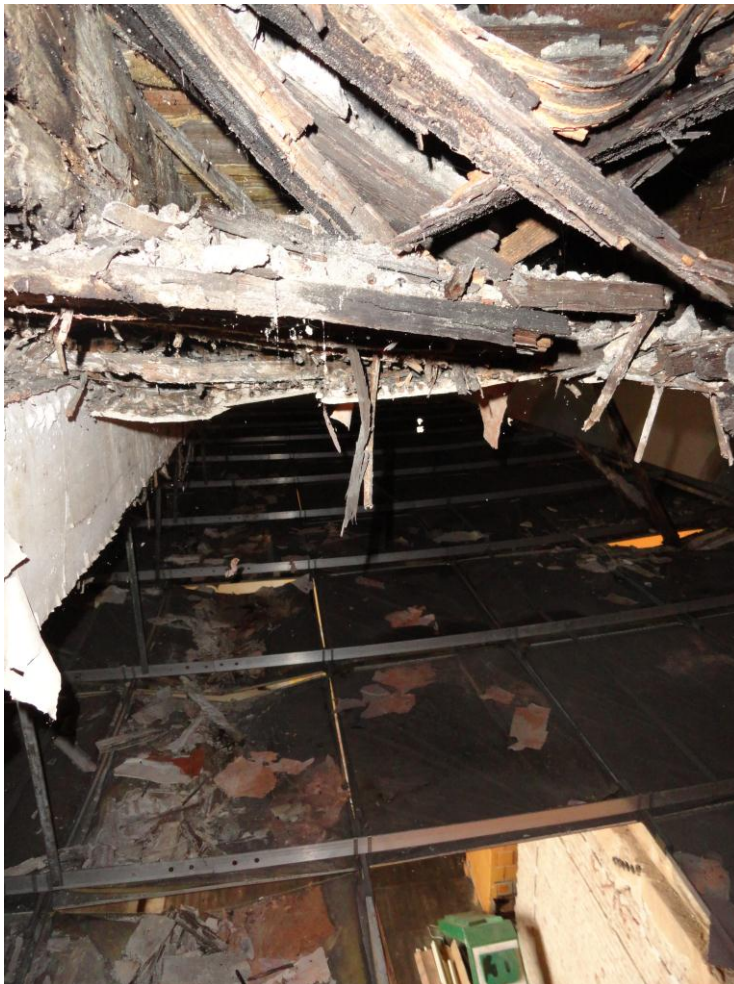
Strop drewniany belkowy z podwójnym deskowaniem – belki stropowe 18x20 w większości w stanie dobrym, ubytki występują w miejscach zalewanych wodą opadową. Deskowanie górne zachowało się w ok. 50%. Deskowanie dolne stanowi konstrukcję sufitu składającego się dodatkowo z warstwy czciny i tynku. Na części tynku zachowały się zabytkowe polichromie. Część deskowania dolnego zniszczona przez cykliczne zalewanie wodą z nieszczelnego dachu.

Fot.18. Uszkodzona konstrukcja stropu

- demontaż górnego deskowania,
- demontaż dolnego deskowania (z wyjątkiem miejsc wskazanych przez komisję konserwatorską objętych zabiegami konserwatorskimi)
- wymiana uszkodzonych belek stropowych, (z analizy konstrukcyjnej wynika, że minimalny przekrój belek stropowych spełniający SGN i SGU to 14x16cm – istniejące belki stropowe, które po usunięciu zainfekowanego materiału mają przekrój większy od minimalnego można ponownie wbudować)
- oczyszczenie i impregnacja preparatami ogniochronnymi i grzybobójczymi zachowanych i nowych belek stropowych,
- odtworzenie konstrukcji sufitu wraz z belkami i atrapami belek tworzącymi ruszt,
- wykonanie paroizolacji z folii PE oraz wypełnienie przestrzeni między belkami granulatem z wełny mineralnej,
- wykonanie tynku z odtworzeniem pierwotnych zdobień,
- wykonanie powłoki malarskiej.

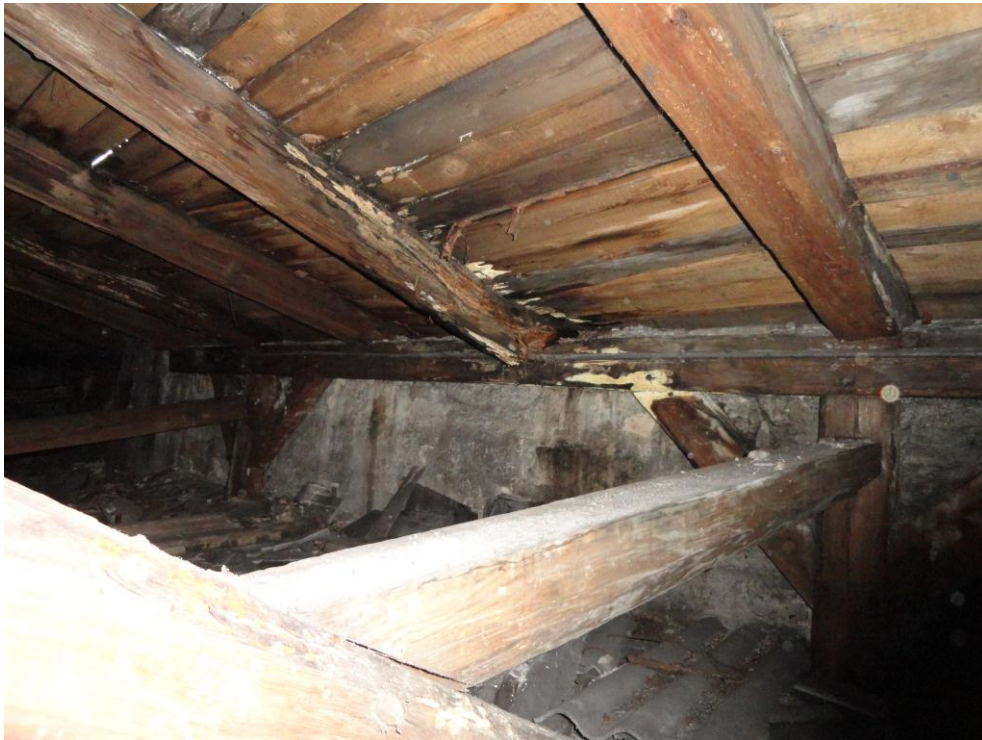
Fot.19. Elementy więźby dachowej zniszczone przez brak szczelności pokrycia dachowego

- zabezpieczenie elementów drewnianych z inskrypcjami,
- demontaż pokrycia dachowego,
- wymiana uszkodzonych elementów konstrukcji dachu, (z analizy konstrukcyjnej wynika, że minimalny przekrój spełniający SGN i SGU to dla ściąggu 18x28cm, dla krokwi 16x18cm, dla płatwi 15x18cm – istniejące elementy, które po usunięciu zainfekowanego materiału mają przekrój większy od minimalnego można ponownie wbudować)
- oczyszczenie i impregnacja preparatami ogniochronnymi i grzybobójczymi zachowanych i nowych elementów drewnianych,
- zabezpieczenie antykorozyjne okuć stalowych,
- wykonanie deskowania pełnego na wpust i pióro,
- wykonanie obróbek blacharskich z blachy tytanowo-cynkowej gr. 0,7mm,
- wykonanie pokrycia dachowego z papy termozgrzewalnej w systemie NRO.

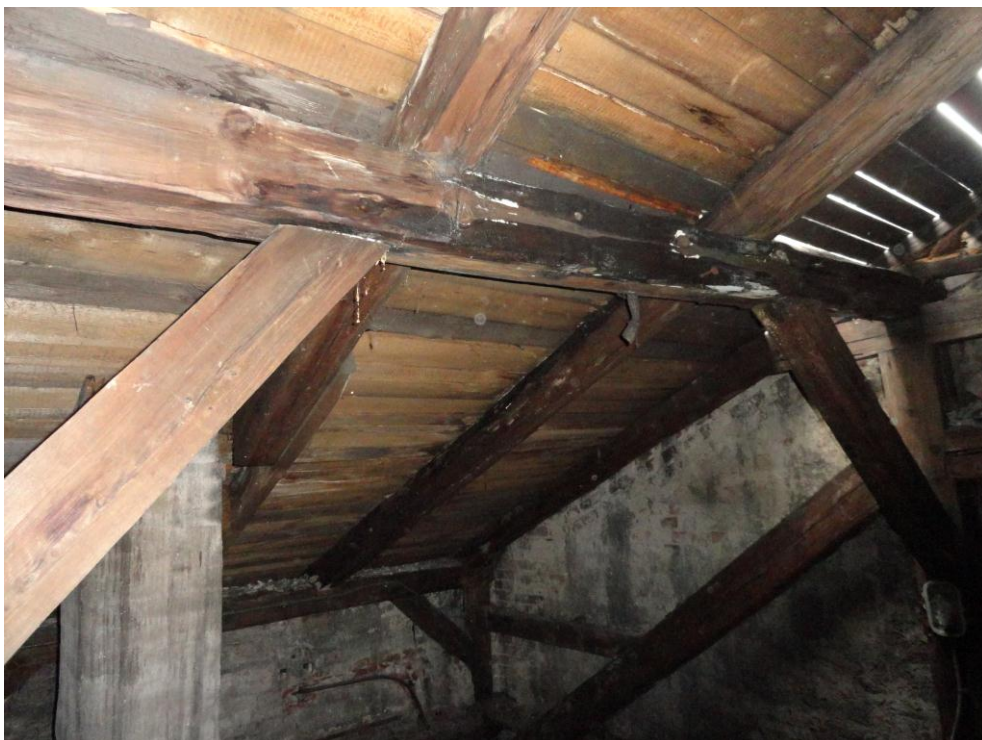
Fot.20. Elementy więźby dachowej zniszczone przez brak szczelności pokrycia dachowego

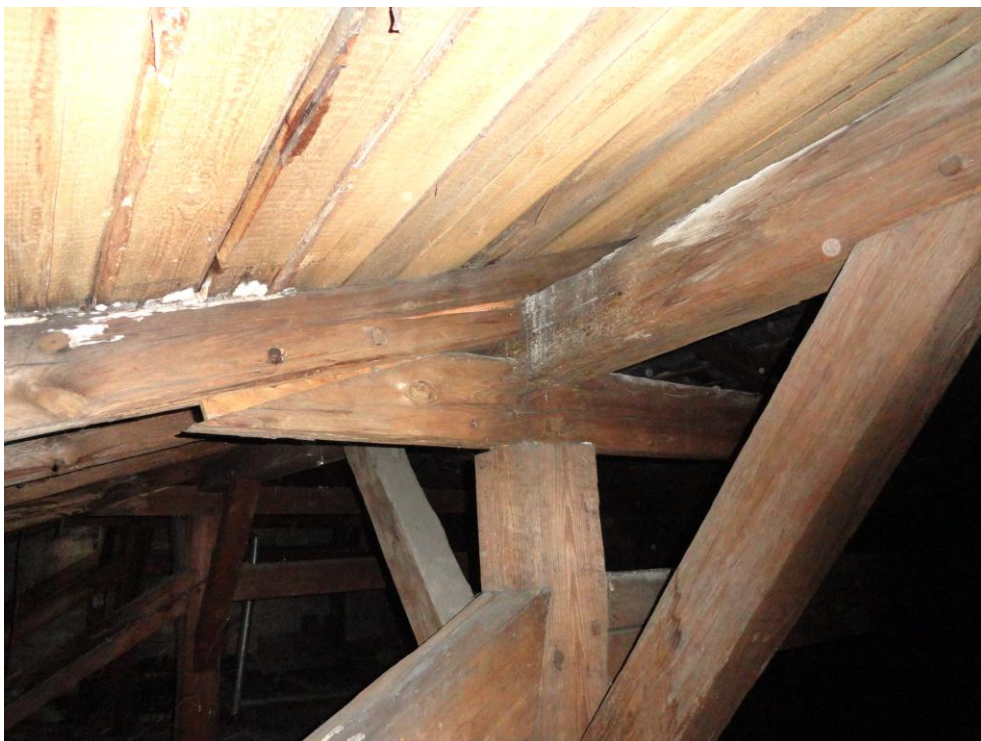
Fot.21. Uszkodzony węzeł dźwigara dachowego
